TÓPICO 3 – Procedimentos

Análise de um quarteirão da Avenida Dr. Lourenço Peixinho - Aveiro

Sandra Costa^{1,a}, Humberto Varum^{1,b} e Aníbal Costa^{1,c}

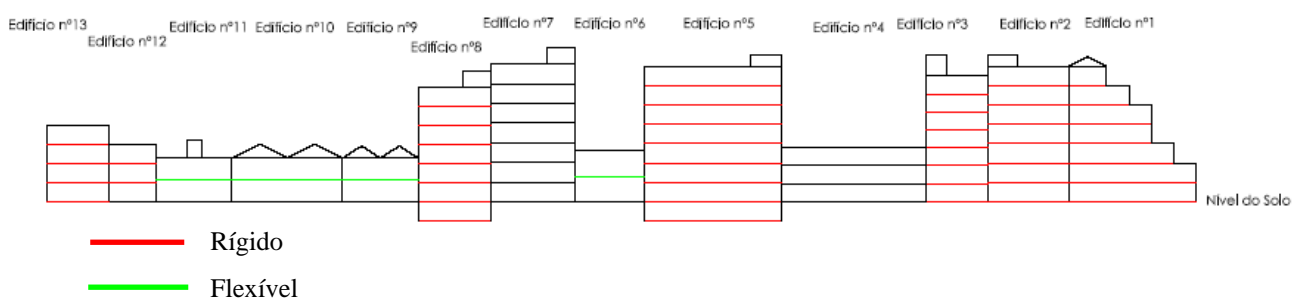
É do âmbito geral que cada época se caracteriza por determinada tipologia, materiais de construção, etc. Deste modo a existência de edifícios de épocas distintas paredes-meias, traz problemas do ponto de vista do comportamento sísmico ao conjunto. Observam-se assim descontinuidades entre pisos de edifícios contíguos (Figura 4 e Figura 5), devido a diferentes alturas de pé direito, distinto número de pisos, etc.

Figura 4 – Edifícios do quarteirão em estudo com indicação da altura

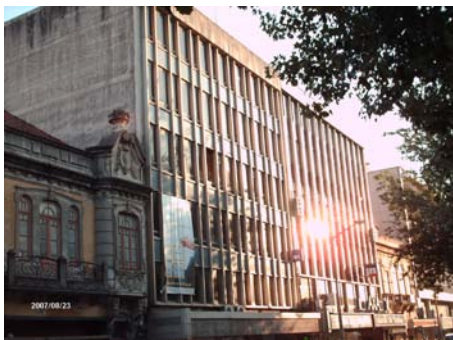
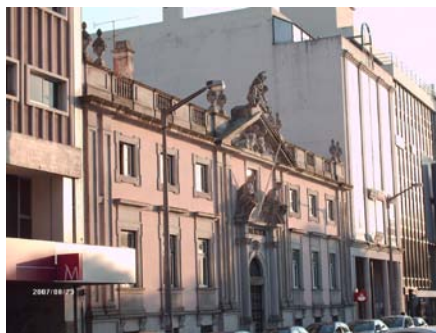
Figura 5 – Exemplos de descontinuidades verticais no quarteirão

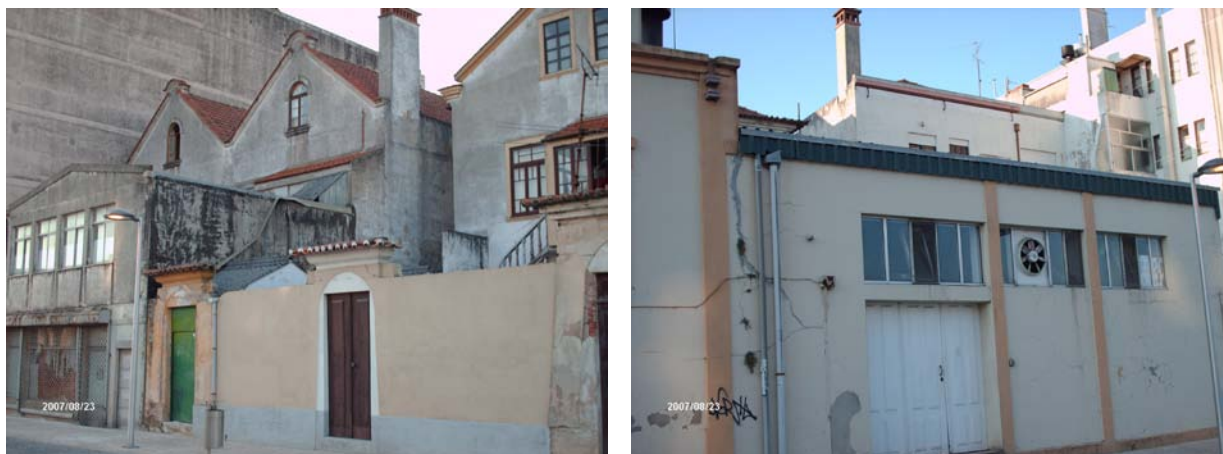
Constata-se ainda a existência nas traseiras dos edifícios de alvenaria da década de 20, no lado da Rua do Canal do Côjo, ampliações posteriores à construção inicial criando discontinuidades relevantes em planta. Alguns dos edifícios apresentam também andar recuado, águas furtadas, torreão, cave, etc.

Figura 8 – Ampliações posteriores à construção inicial

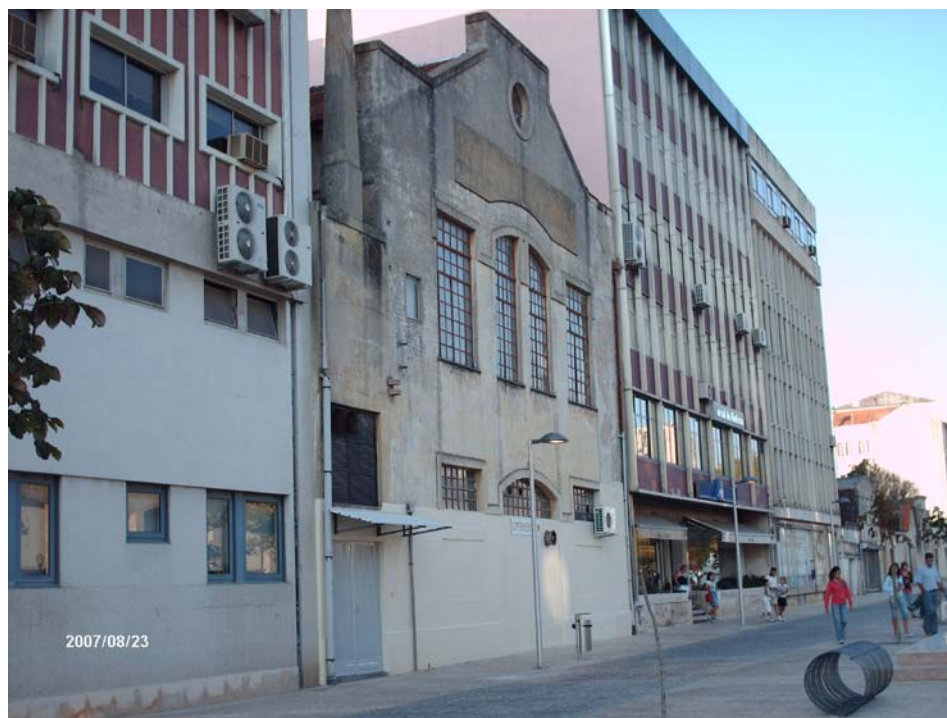
Do ponto de vista dos materiais da estrutura resistente dos edifícios do quarteirão, verifica-se a existência de dois tipos, a alvenaria e o betão armado. Facilmente se depreende que tal situação é um problema, dado estes dois materiais apresentarem comportamentos distintos, e se encontrarem apostos.

Figura 11 – Edifício de alvenaria entre dois de betão armado

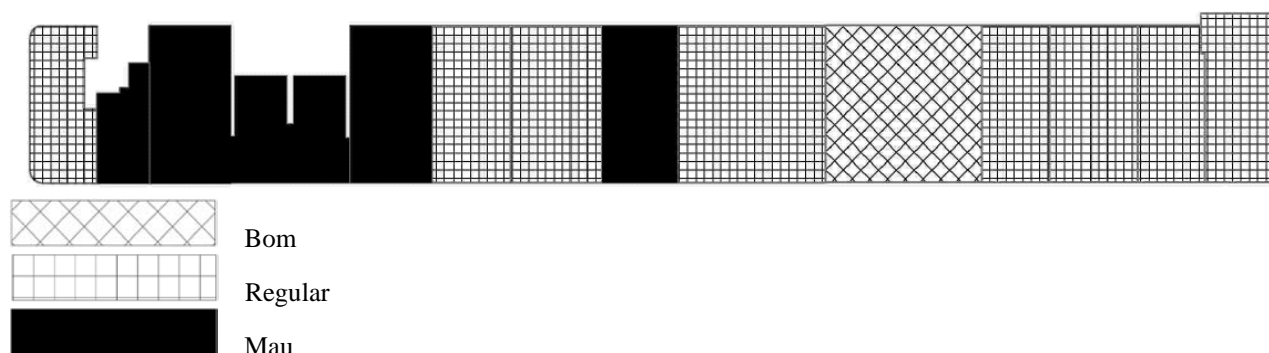
De salientar ainda o facto de a maioria dos edifícios se encontrarem do ponto de vista de conservação comprometidos, sobretudo os edifícios de alvenaria, o que agrava a situação, como

podemos ver na Figura 12, que apresenta a distribuição do estado de conservação dos edifícios. Esta classificação foi estabelecida através da observação exterior dos edifícios.

Figura 12 – Distribuição em planta do estado de conservação dos edifícios do quarteirão em estudo [1]

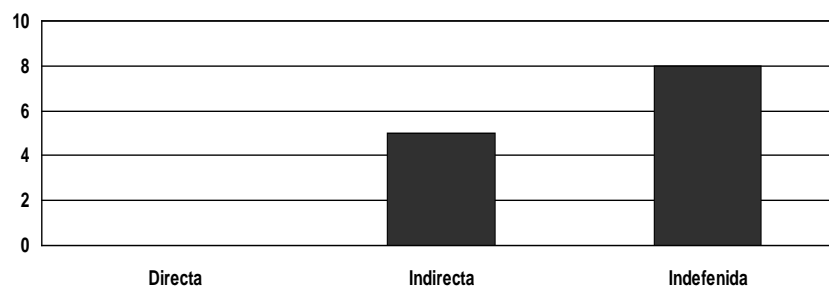
Relativamente às fundações não foi possível aferir o tipo para a maioria dos edifícios do quarteirão. Da informação obtida verificou-se que nenhum edifício apresenta fundações directas, sendo que o tipo de fundação adoptada é a fundação indirecta. Nomeadamente estacas em pinho (Figura 14) nos edifícios mais antigos das décadas de 40 e 50 e nos mais recentes dos anos 70, 80 e 90 em betão armado. Para os restantes edifícios apesar de não ser possível ter acesso a essa informação, acredita-se que as fundações são também indirectas, dado o facto de estarmos perante terrenos onde predomina argilas moles e lodos, com um alto nível freático.

Figura 14 – Tipos de fundação dos edifícios do quarteirão em estudo

No dimensionamento das estacas não houve a consideração da acção sísmica. Um dos edifícios é da década de 40 logo era esperado esta não ser considerada. No entanto alguns dos edifícios das décadas de 60, 70 e 80, onde se esperaria que houvesse cálculo sísmico, dado terem sido concebidos utilizando como base regulamentar o RSEP [4], tal não se verificou. O RSEP prevê a aplicação de forças horizontais nos centros de gravidade dos elementos de massa da construção, não se verifica na realidade ao nível do projecto.
